Bauvorhaben Lorsche Weg 24 in Dossenheim

Artenschutzrechtliche Stellungnahme
zum geplanten Gebäudeabriss und zur Baufeldräumung

Dezember 2023

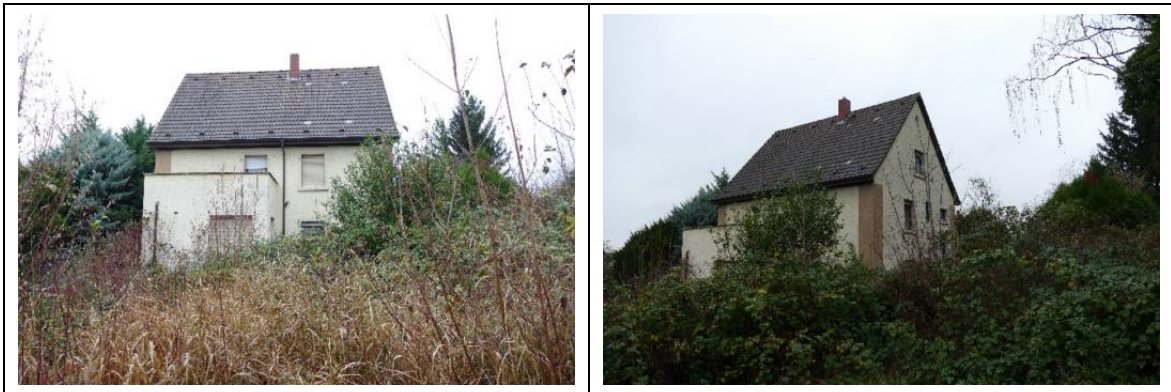
Abbildung 1: Außenansicht des abzureißenden Wohngebäudes

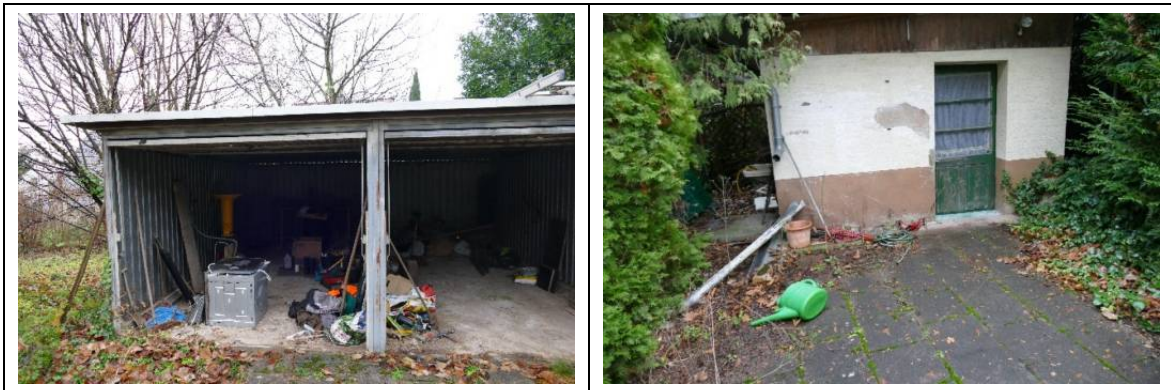
Abbildung 2: Garagen und Schuppen

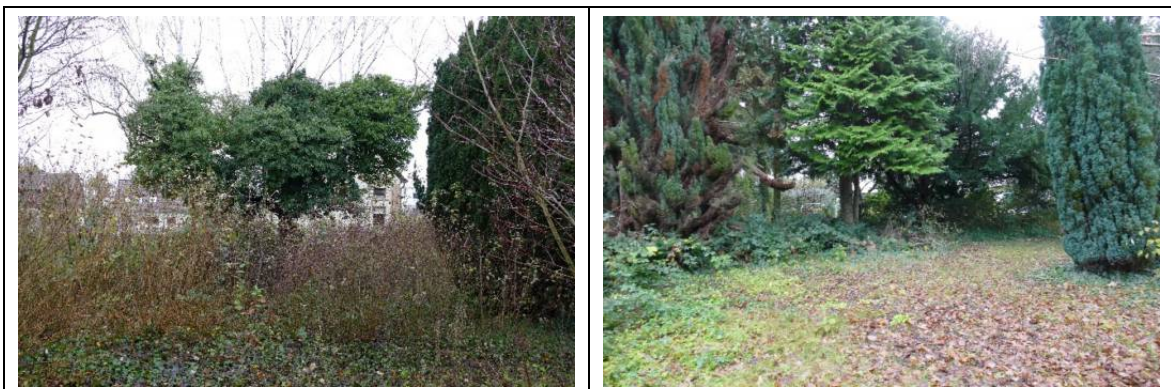
Abbildung 3: Freifläche mit Gehölzen

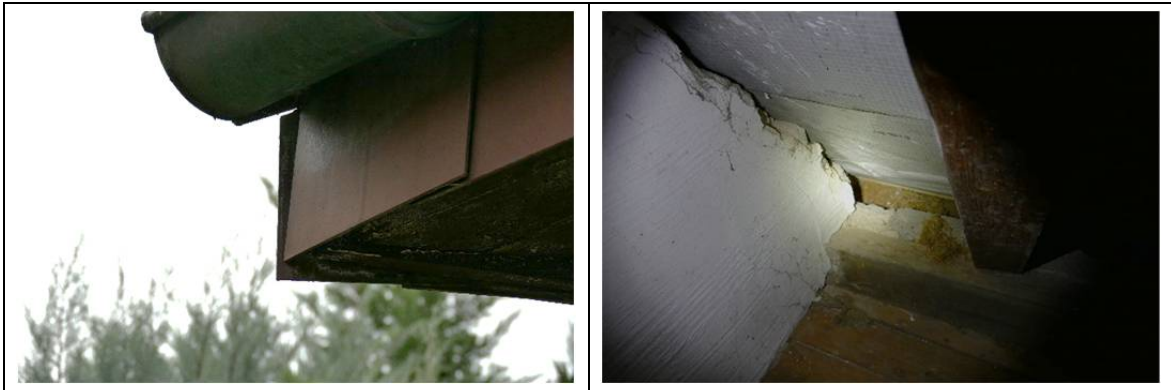
Abgesehen von einigen schmalen Rissen in der Fassade ist das Wohngebäude in einem vergleichsweise guten baulichen Zustand. Es konnten keine defekten Fenster oder Türen am Gebäude und auch keine schadhafte Stellen in der Dacheindeckung festgestellt werden. Größeren Öffnungen oder Beschädigungen am Dach, über die Fledermäuse oder Vögel in das Gebäude gelangen könnten, sind nicht vorhanden. Dies ist nur an wenigen Stellen durch Spalten im Bereich des Dachüberstandes möglich (siehe Abbildung 4).

Abbildung 4: Öffnungen im Bereich des Dachüberstandes

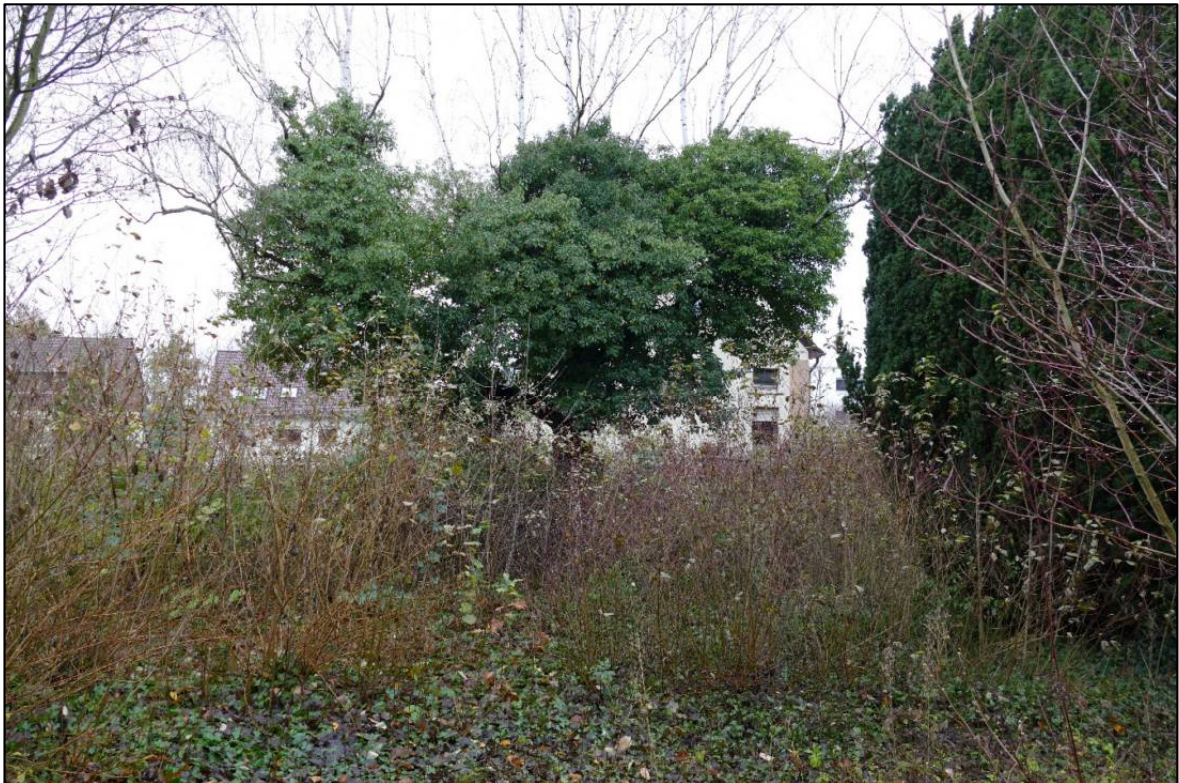
Die Freiflächen des ehemaligen Gärtnergeländes sind aufgrund der Einstellung der Nutzung und Pflege des Geländes stark ruderalisiert und dicht mit Gestrüpp und Gehölzen bewachsen. Bei den Gehölzen handelt es sich überwiegend um Ziergehölze, die Bäume sind hauptsächlich Nadelgehölze.

Bäume mit Baumhöhlen, Astabbrüchen oder ältere, totholzreiche Bäume sind auf dem Grundstück nicht vorhanden.

Abbildung 5: Dicht bewachsene Freifläche des Grundstücks mit Ruderal- und Gehölzbestand
